# VERKEERSMETING TUINSTRAAT

*PERIODE 5 OKTOBER T/M 19 OKTOBER 2024*

**Dorpsraad Hauwert**

## **DOEL VAN DE VERKEERSMETING?**

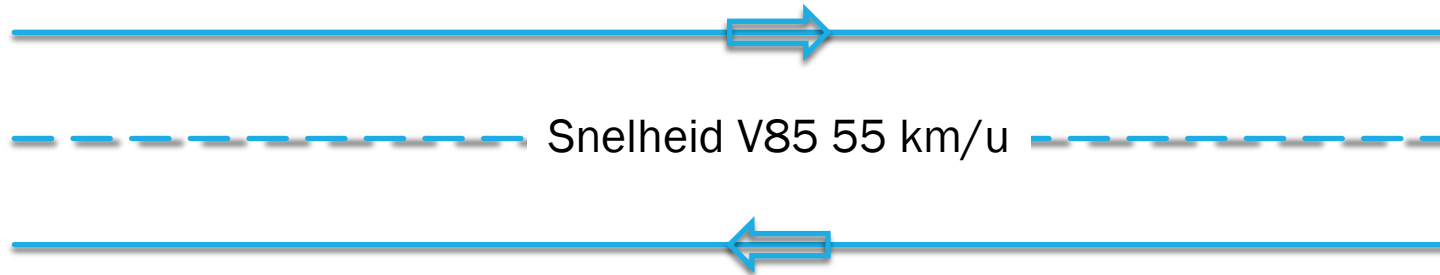
## RESULTAAT METING MED140 (HAUWERT ZIJDE)

Intensiteit gem. werkdag 995 voertuigen  
Intensiteit gem. weekdag 960 voertuigen  
Snelheid V85 57 km/u

Intensiteit gem. werkdag 1036 voertuigen  
Intensiteit gem. weekdag 1005 voertuigen  
Snelheid V85 52 km/u

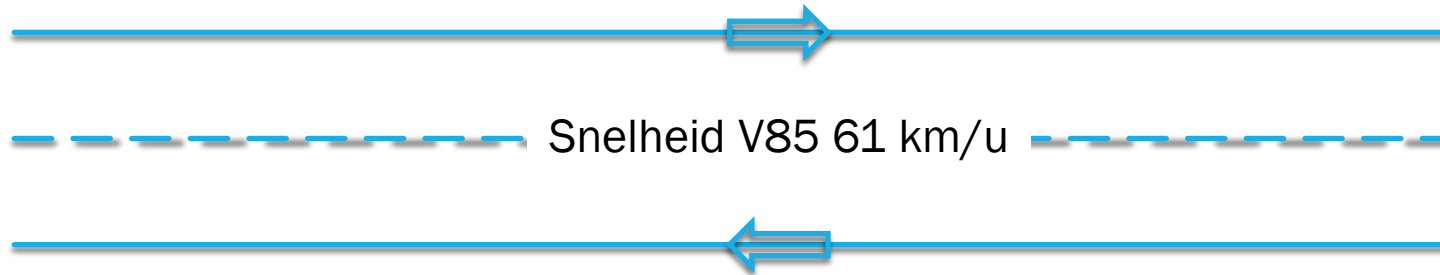
## RESULTAAT METING MED141 (ZWAAGDIJK ZIJDE)

Intensiteit gem. werkdag 1001 voertuigen  
Intensiteit gem. weekdag 969 voertuigen  
Snelheid V85 50 km/u

Intensiteit gem. werkdag 1019 voertuigen  
Intensiteit gem. weekdag 990 voertuigen  
Snelheid V85 67 km/u
